## Zusatzblatt Seitenwand-, Tür- und Schwellerverkleidung "M-Technic" BMW 3er-Reihe E 30 ab 9/87 Best.-Nr. 01 29 9 780 848

"M Technic" side panel, door and sill trim  
BMW 3 Series E 30 (from 9/87) Order No. 01 29 9 780 848

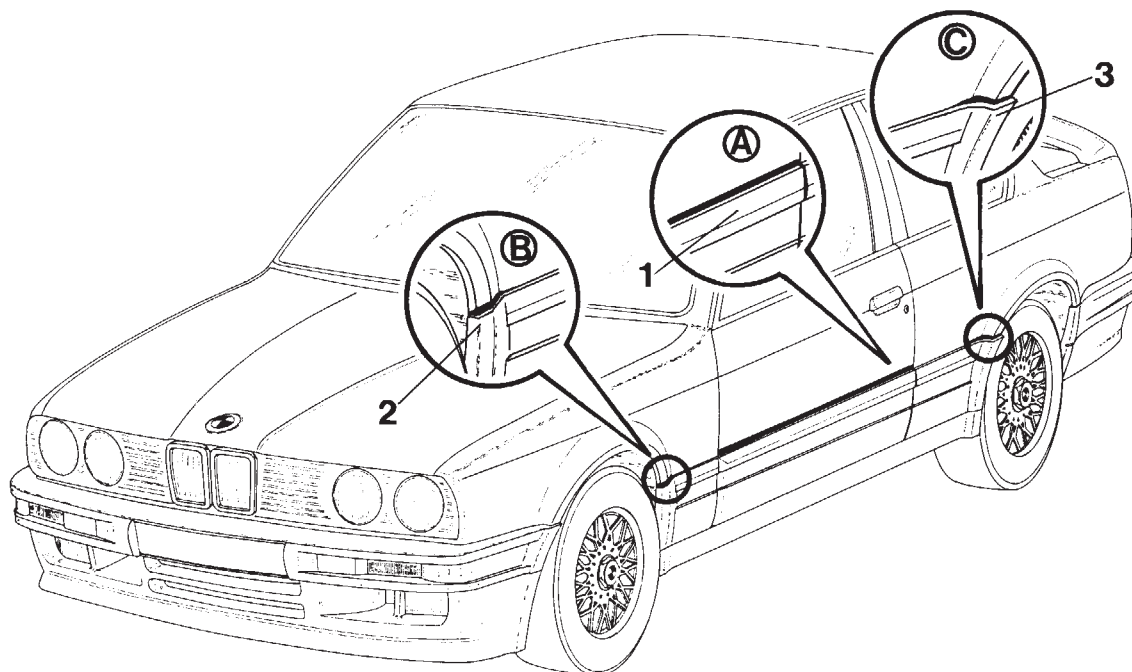
F 30 51580

| Problem | Remedy |
|---|---|
| Door trim (1) juts out at top (see inset A) | — Check once again that the plastic grommets have been renewed in accordance with page 3 of the Installation Instructions (Fig. F 30 51 383). |
| <b>2-door models</b><br>Corners (2, 3) project at mudguards (see insets B and C) | <ul style="list-style-type: none"> <li>— Use a suitable tool to press the corners against the body.</li> <li>Warm up plastic components with a hot air blower, and allow them to cool down under pressure.</li> <li>— Remove the shims on the clamp crews (page 8, Fig. F 30 51 404).</li> </ul> |
